Fotodokumentace k některým provedeným opatřením

Příloha č. 2

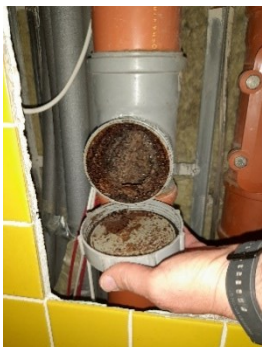
Oprava ucpaného odpadu budova A 3.P až 1.P

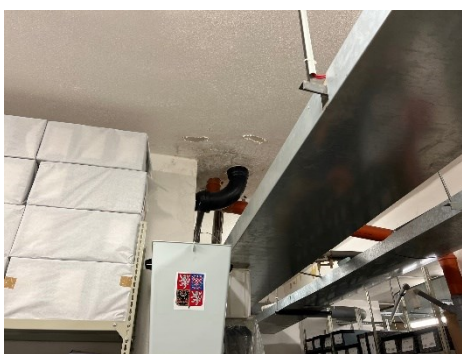
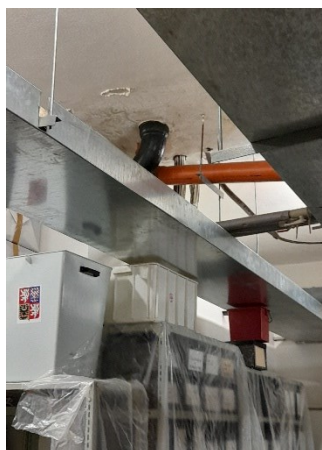
Výměna odpadu v prostorech archivu

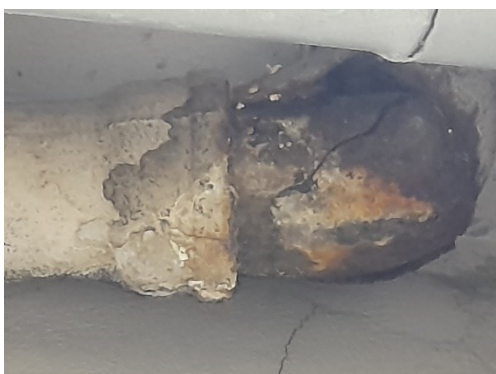
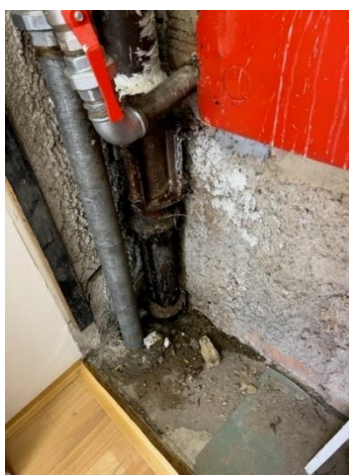
Oprava litinové stupačky na dámském WC A4.P, C119 a C přízemí

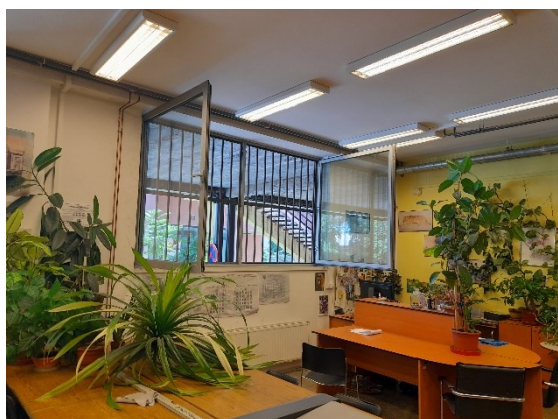
Oprava okna - stavební archív

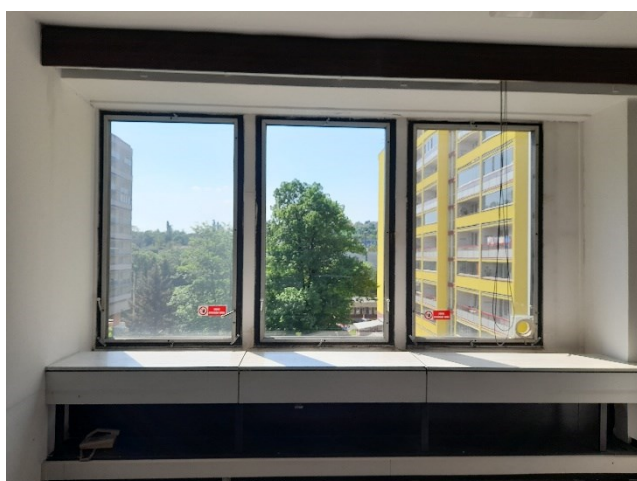
Oprava oken - pasportizace BOZP
