Fotodokumentace k některým bodům z přílohy č. 1

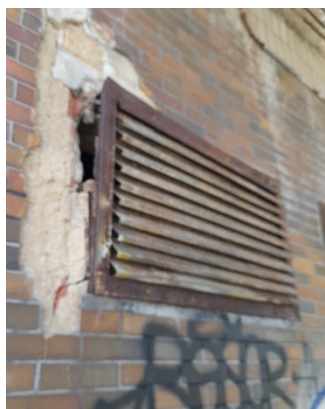
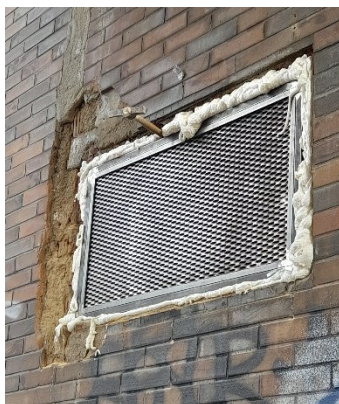
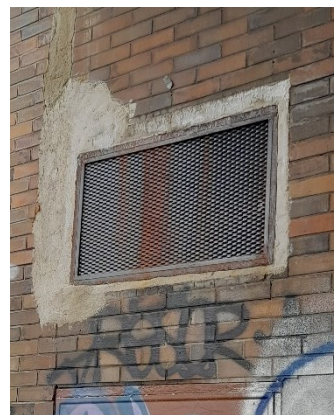
Havárie - Oprava okenní mřížky na vnější straně budovy ÚMČ

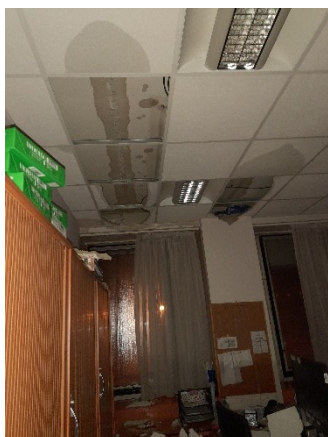
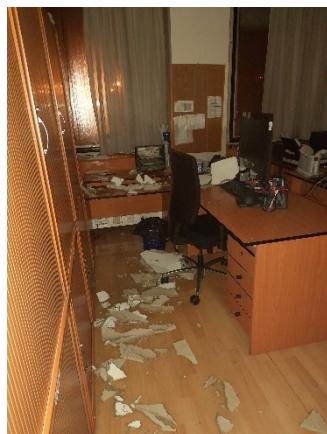
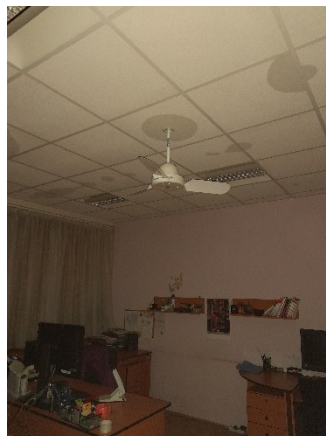
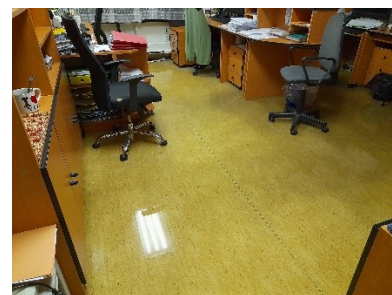
Havárie - prasklý ventil radiátoru – oprava a výmalba kanceláří A 312, A 216, A 112

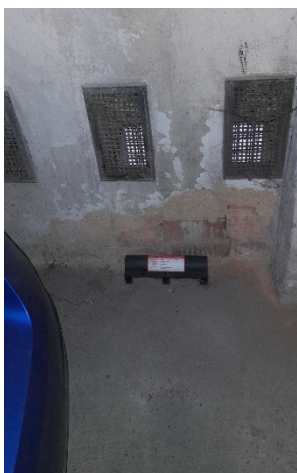
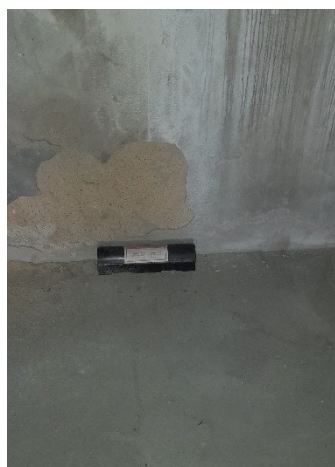
Deratizace v suterénu objektu ÚMČ Praha 10

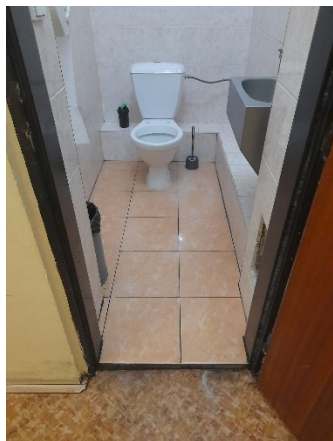
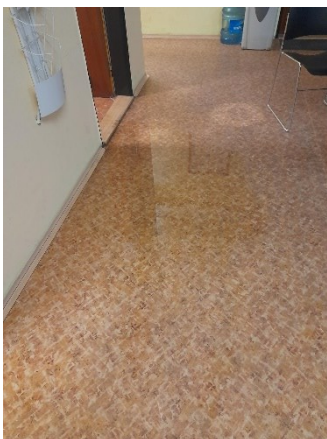
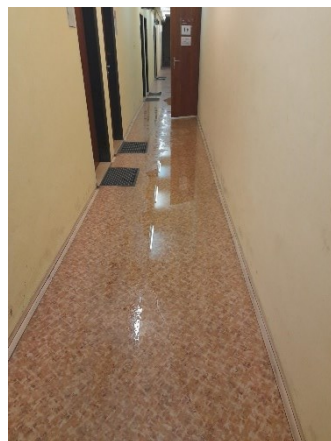
Havárie - ucpaný odpad WC a utržená „flexi“ hadička, budova A 1. patro
