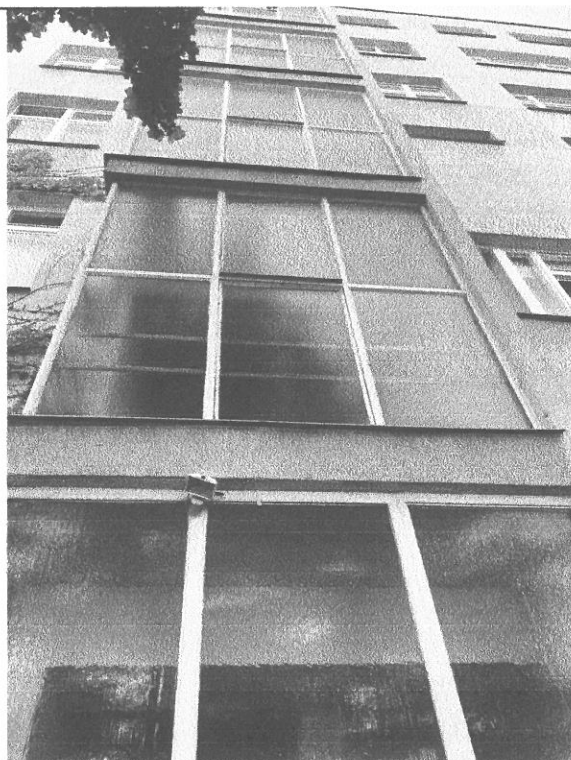
S1_01.JPG

Popis: pohled na zasklenou stěnu zvenku Stav (PŘED / PO): před Stav ke dni: 29.10.2024

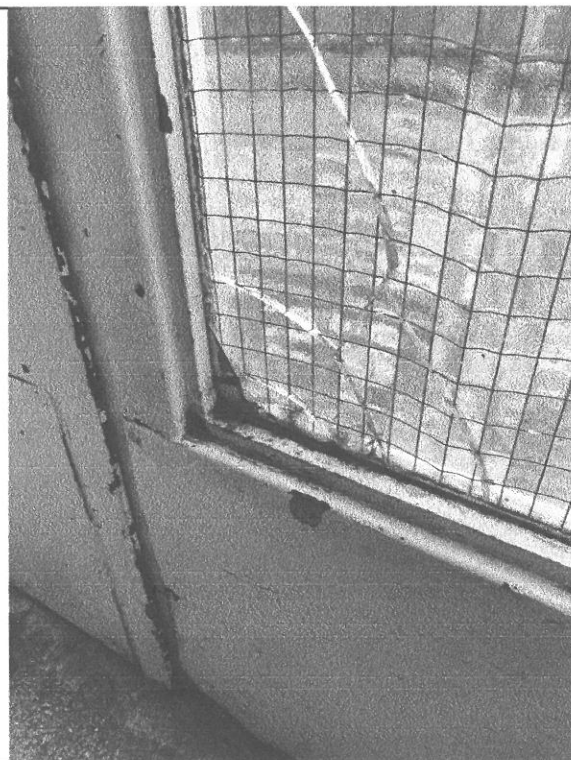
IMG_3581.jpg

Popis: pohled na spodní část dveří zevnitř Stav (PŘED / PO): před Stav ke dni: 30.10.2024

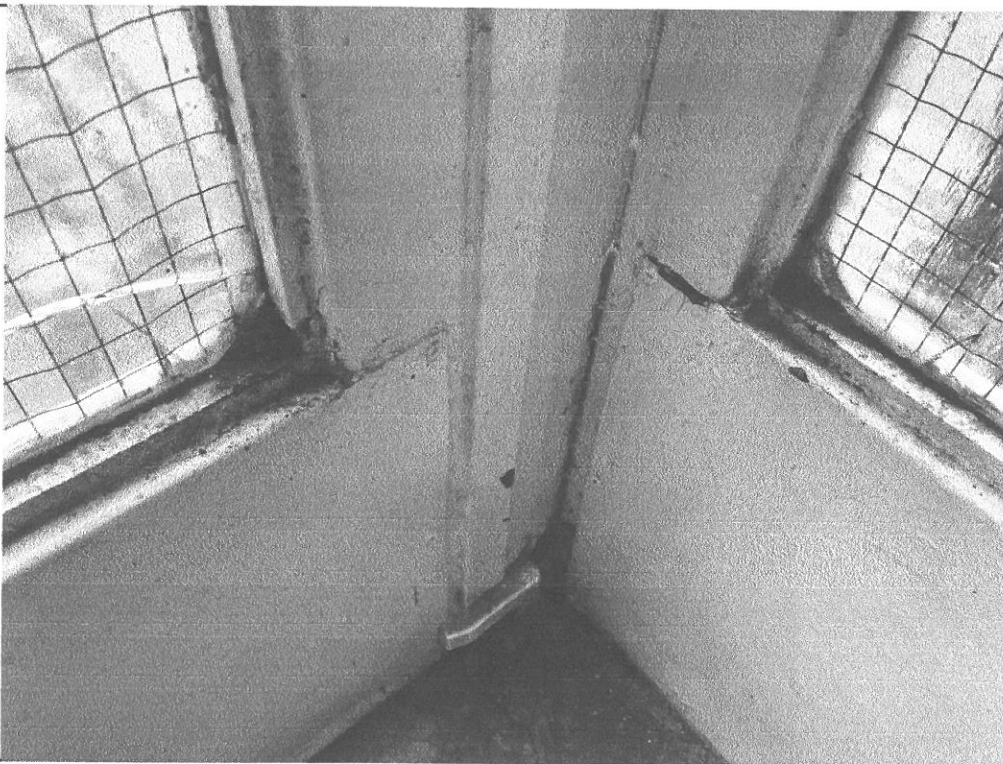
IMG_3582.jpg

Popis: pohled na spodní část stěny v
přízemí zevnitř

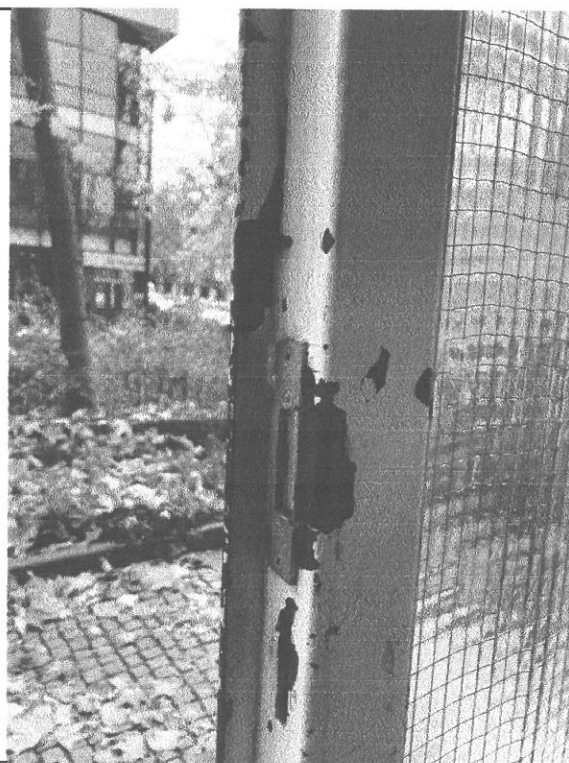
IMG_3590.jpg

Popis: pohled na vchodové dveře

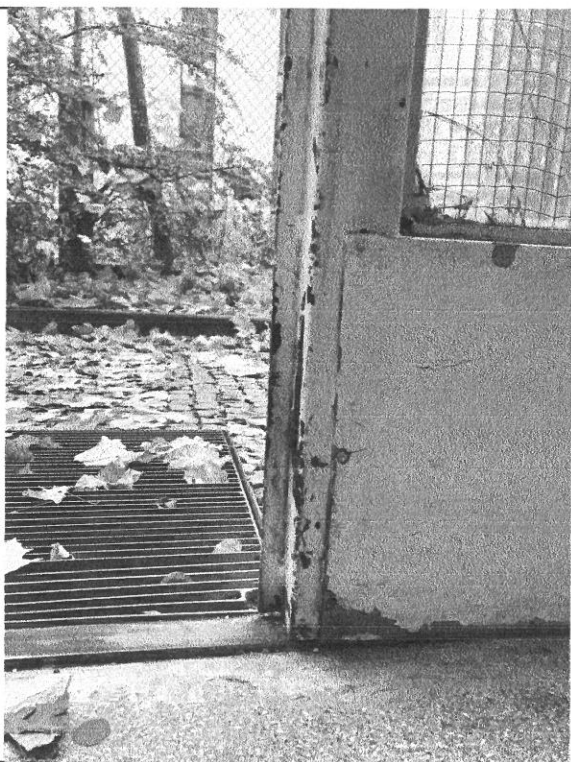
IMG_3593.jpg

Popis: pohled na vchod zevnitř

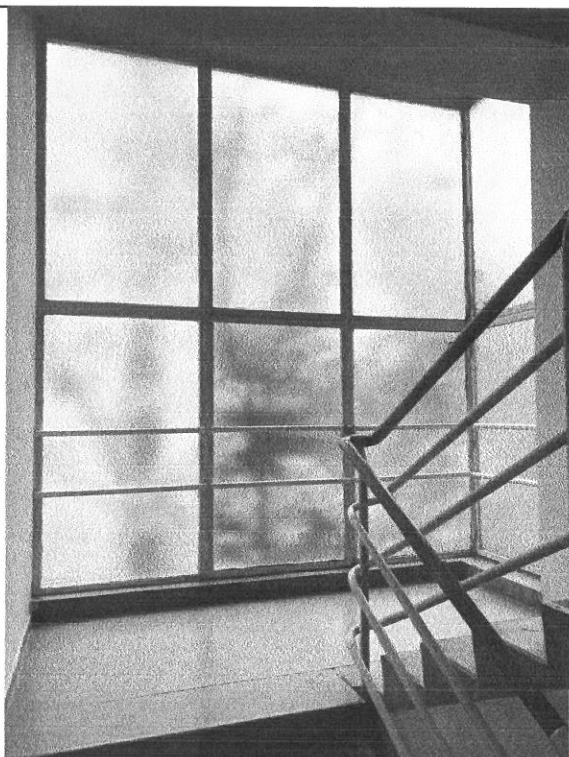
IMG_3610.jpg

Popis: celkový pohled na stěnu
vpodlažích zevnitř

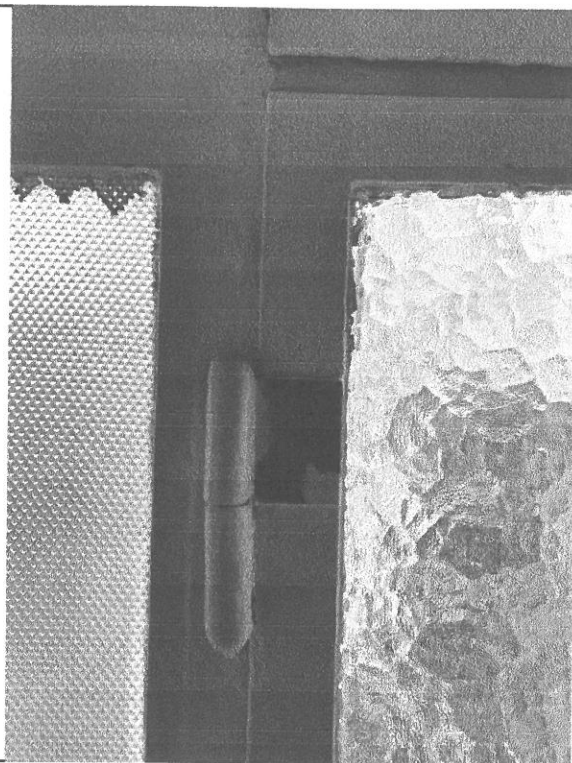
IMG_3613.jpg

Popis: detail stěny v mezipatře -
poškození a různá skla

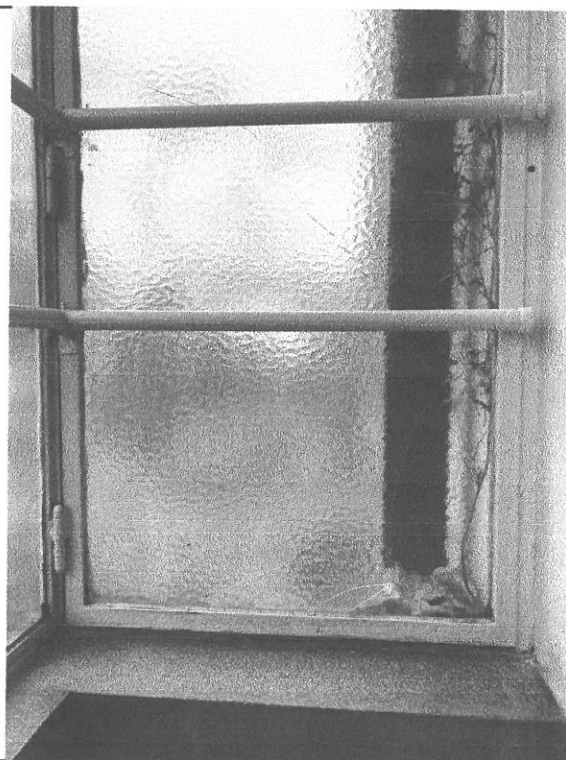
IMG_3598.jpg

Popis: pohled na stav stěny v patře

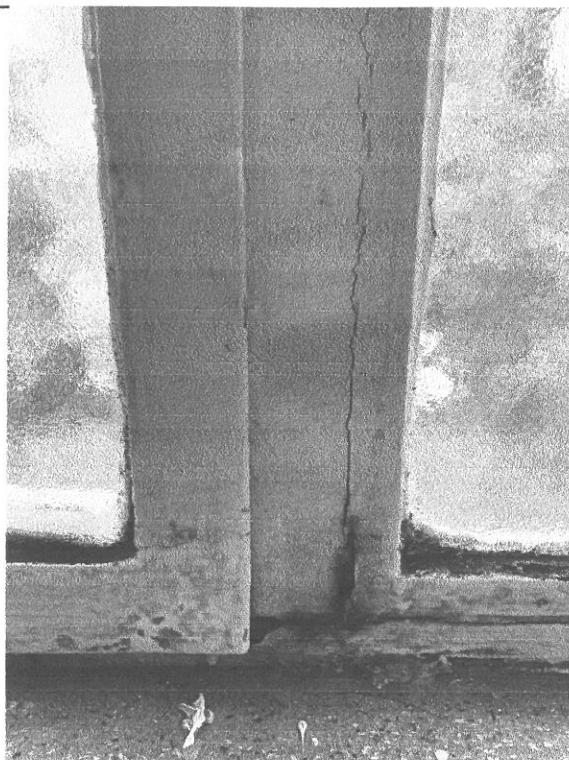
IMG_3599.jpg

Popis: detail stěny v patře

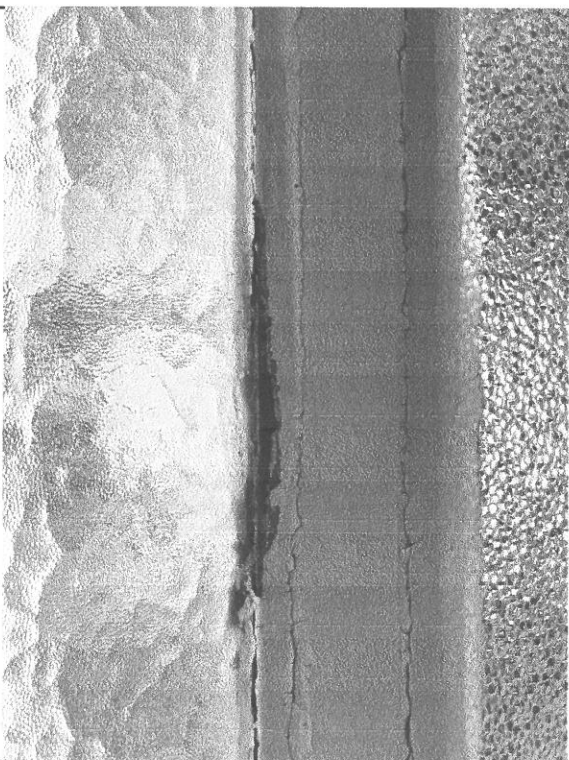
IMG_3628.jpg

Popis: detail stěny v posledním patře -
opět různá skla

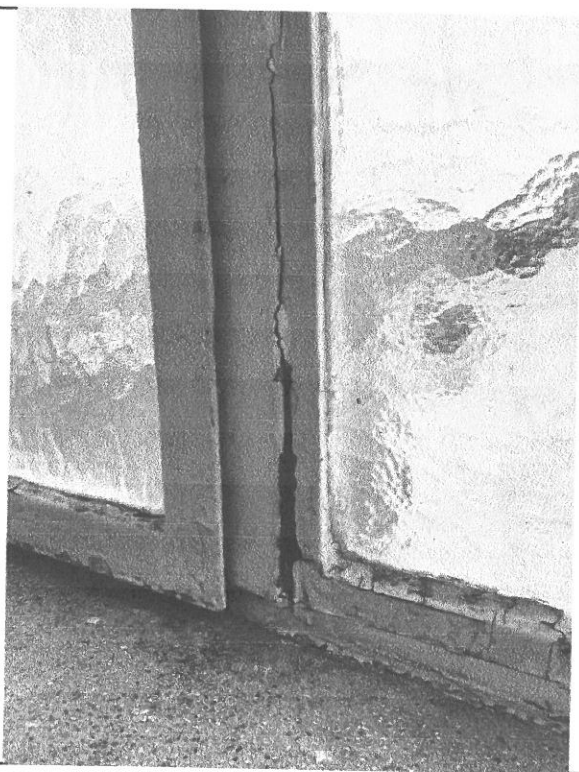
IMG_3630.jpg

Popis: detail stěny v posledním patře
