Důvodová zpráva

Radě MČ Praha 10 předkládáme ke schválení návrh Dodatku č. 1 k uzavřené Smlouvě o dílo č. 2024/OMP/1685 na akci „**Oprava střešního pláště přednáškového sálu v ZŠ U Vršovického nádraží 950/1, 101 00 Praha 10 - Vršovice**“

Jedná se o následující změnový list **ZL1**

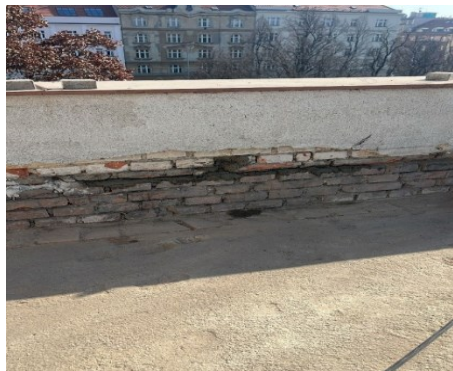
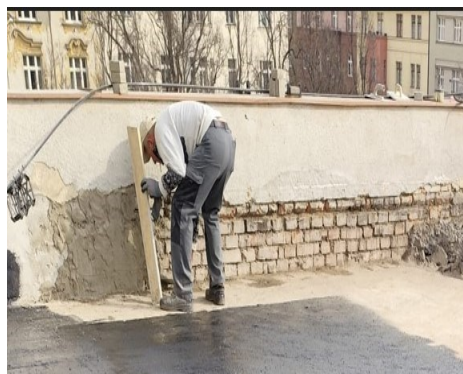
Po dokončení bouracích prací bylo zřejmé, že množství omítek, které je nutné opravit či zcela nově omítnout např. zděnou atiku, je více, než se zamýšlelo v původním výkazu výměr (dále jen VV). Dále bylo v původním VV předpokládáno vyspravení 34,8 metrů běžných omítky. Tato výměra, a především měrná jednotka je narovnána skutečně opravovanými m² omítek.

Oprava omítek. Tato změna navazuje na bod č. 1. Jedná se o kalkulaci nových omítek na „holém“ zdivu, které bylo odkryto po odbourání stávajícího střešního pláště viz. foto níže. Navíc dochází k narovnání množství oprav stávajících nesoudržných omítek.

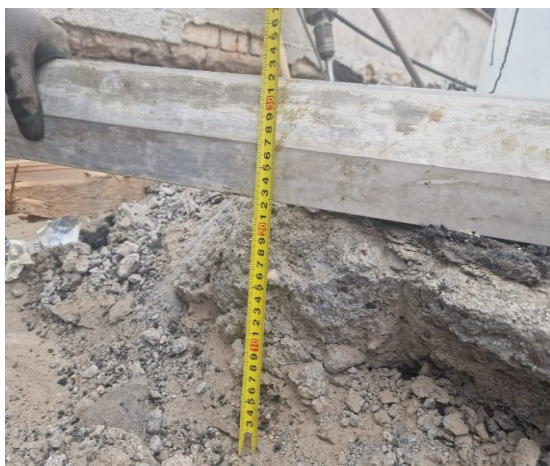
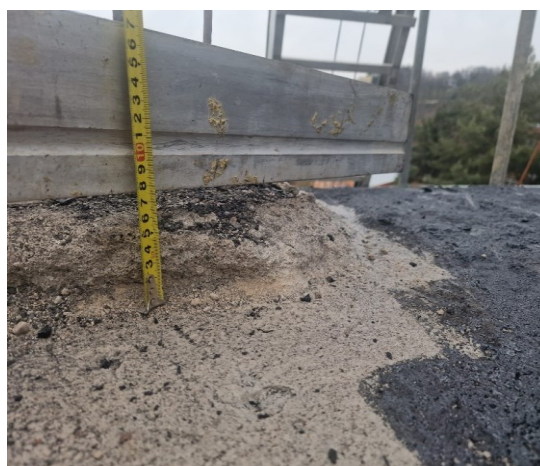
Po odkrytí střešní krytiny a pojistné hydroizolace, byla odhalena skutečná mocnost stávající spádové vrstvy z betonu. Tato mocnost byla u podpory, tj. na straně zábradlí 50 mm a na opačné straně, tj. u atiky až 230 mm. Průměrná mocnost stávající spádové vrstvy je tedy cca 140 mm.

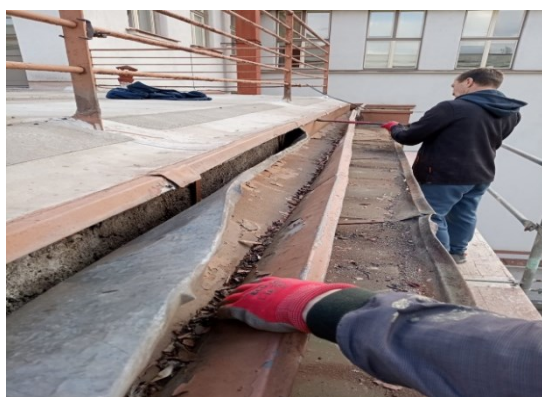
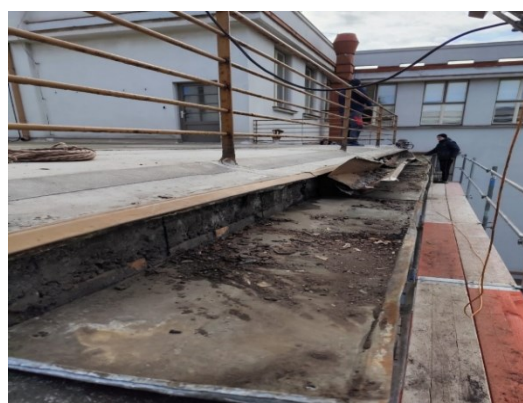
Stávající žlab byl v nevyhovujícím degradujícím stavu včetně netěsnosti spojů. Také bylo nutné při bourání souvrství střechy zajistit odtok dešťové vody, kdy tento žlab tvořil hráz v odtoku dešťové vody z pultové střechy. Také dojde k výměně oplechování navazující římsy a další římsy pod odvodňovacím žlabem.

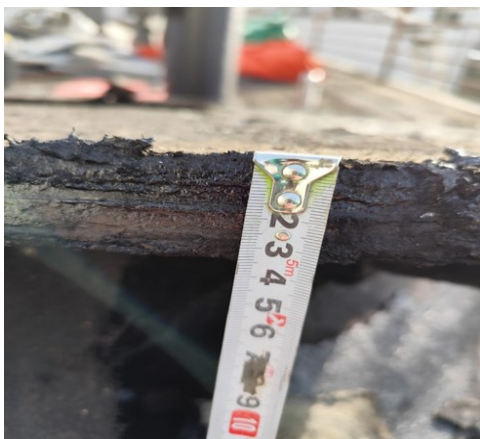
Při odstraňování stávající hydroizolace byla zjištěna průměrně vyšší vrstva stávající hydroizolační vrstvy, tj. 40mm místo předpokládané vrstvy v PD tj. 30 mm.
