## Změnový list č. 80 (ZL)

| Stavba: | Rekonstrukce objektu č. p. 200 k.ú. Strašnice na základní školu Praha 10 – Strašnice |
| Název změny: | Ocelová táhla na klenbu 2NP |

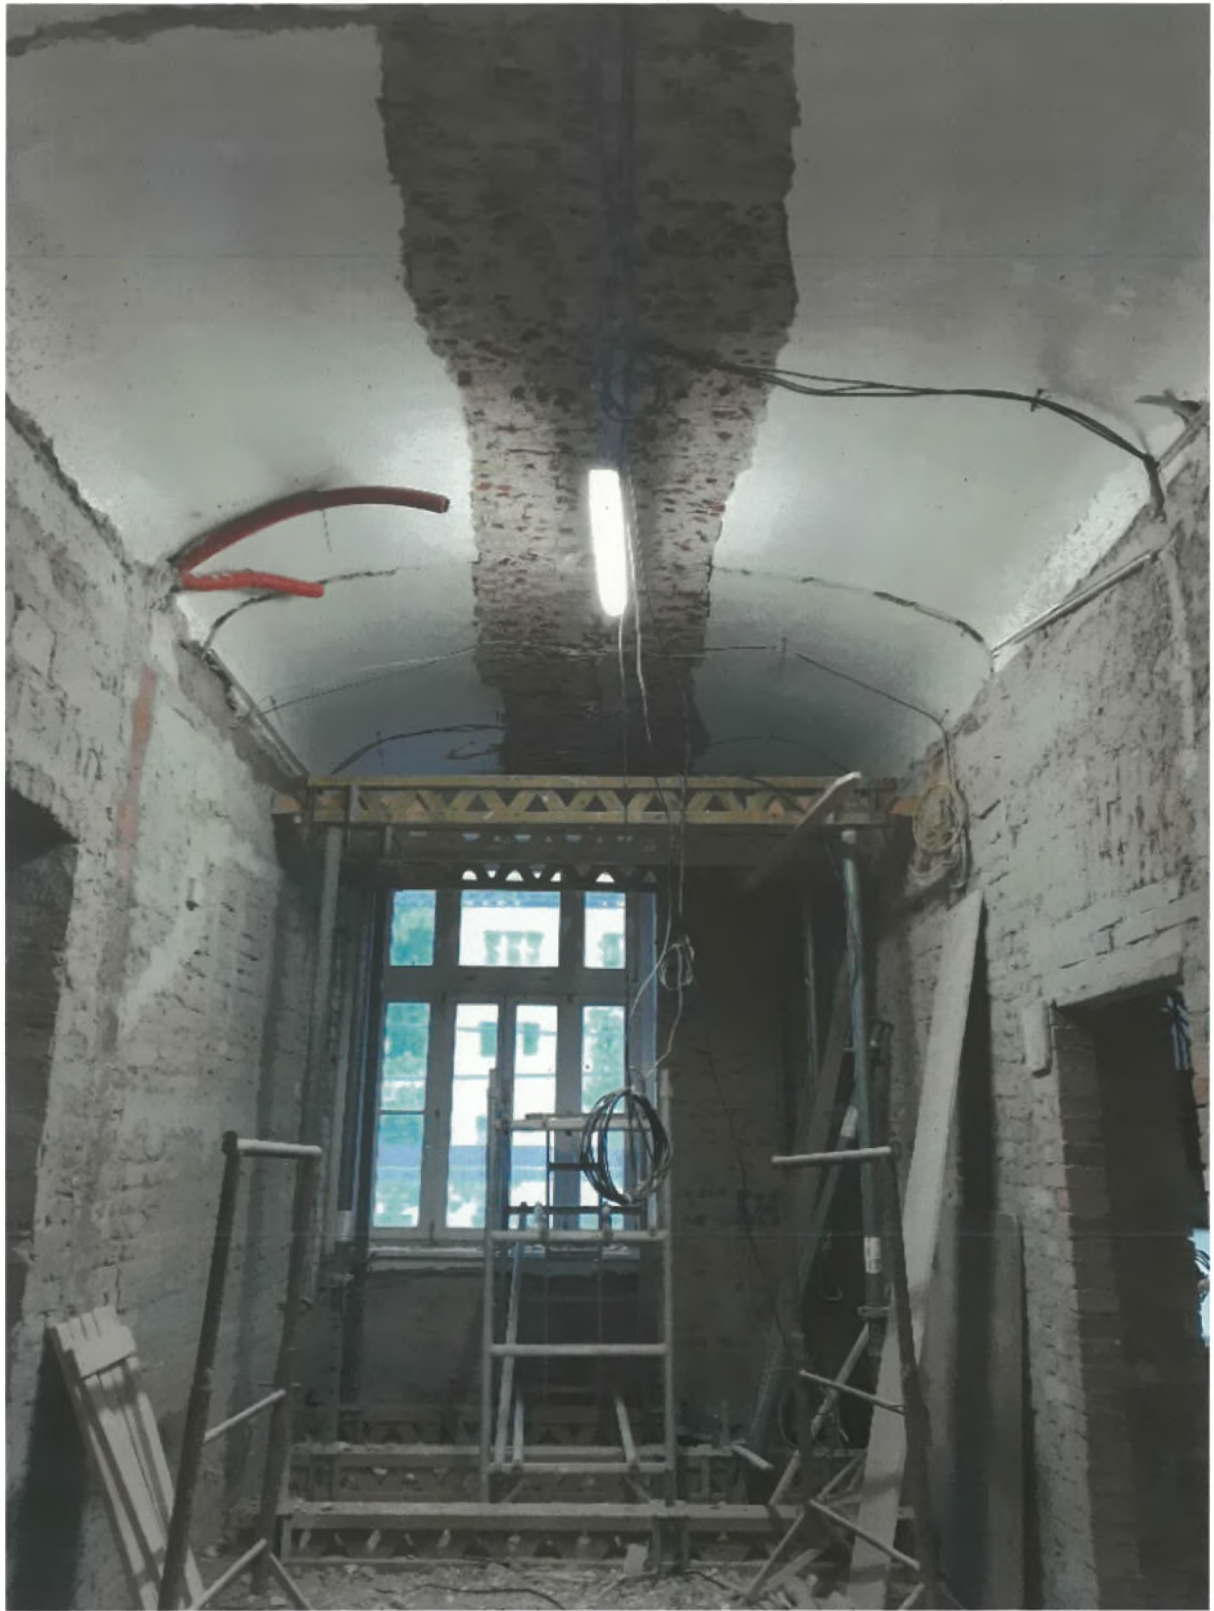
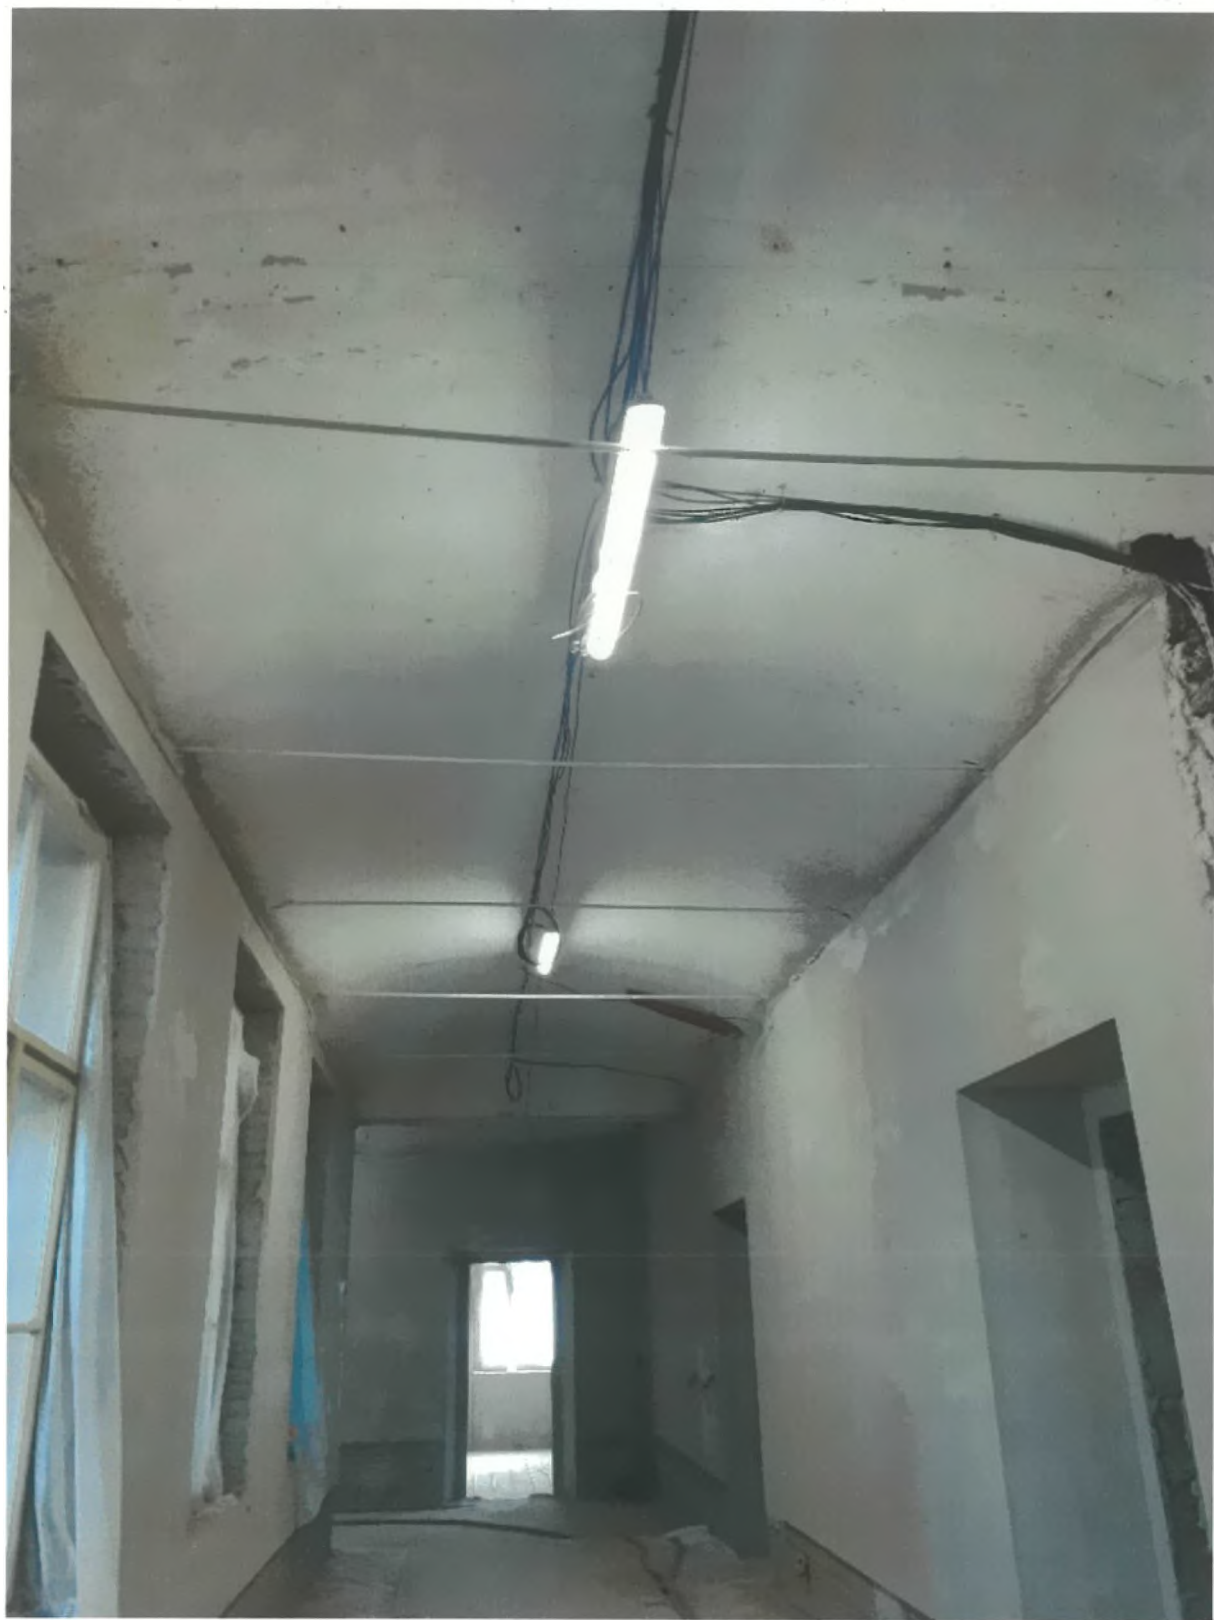
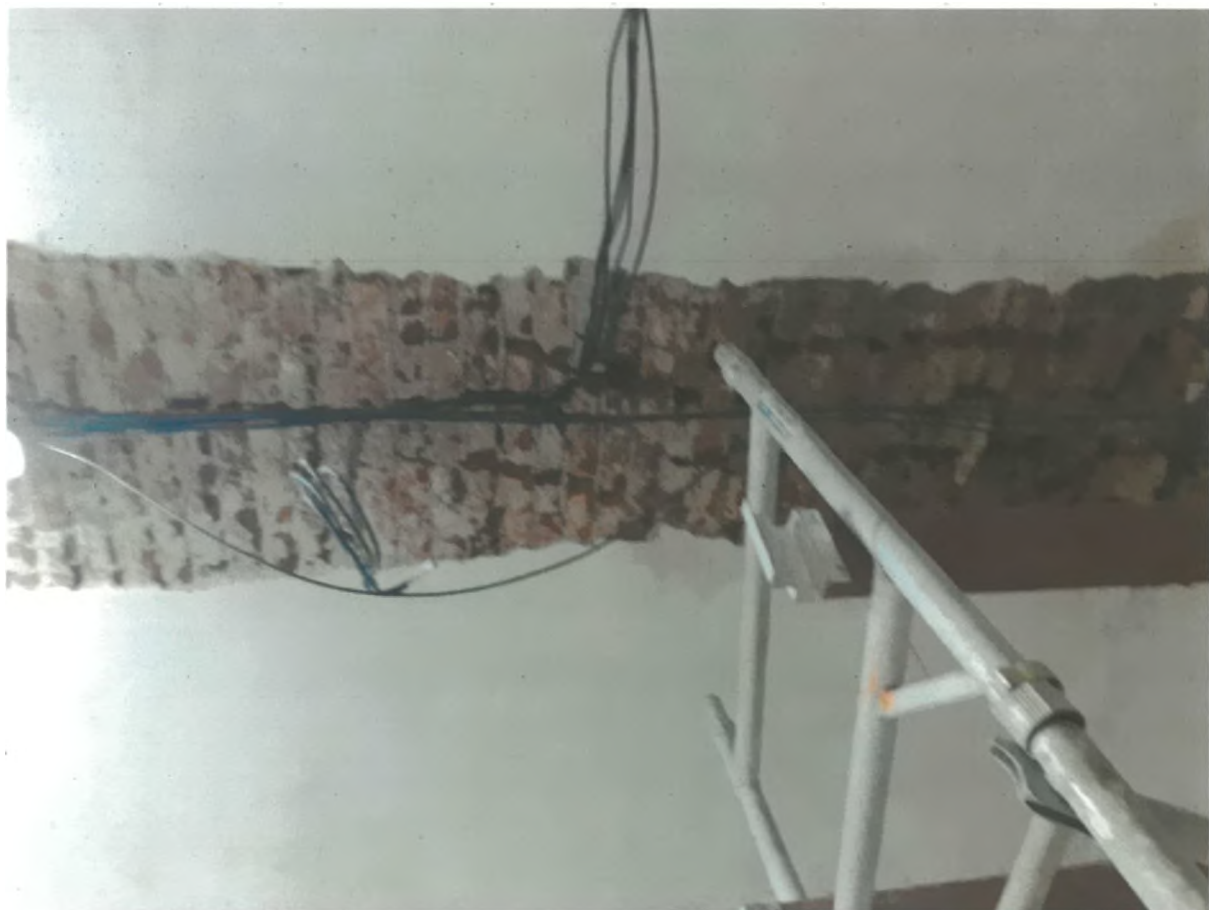
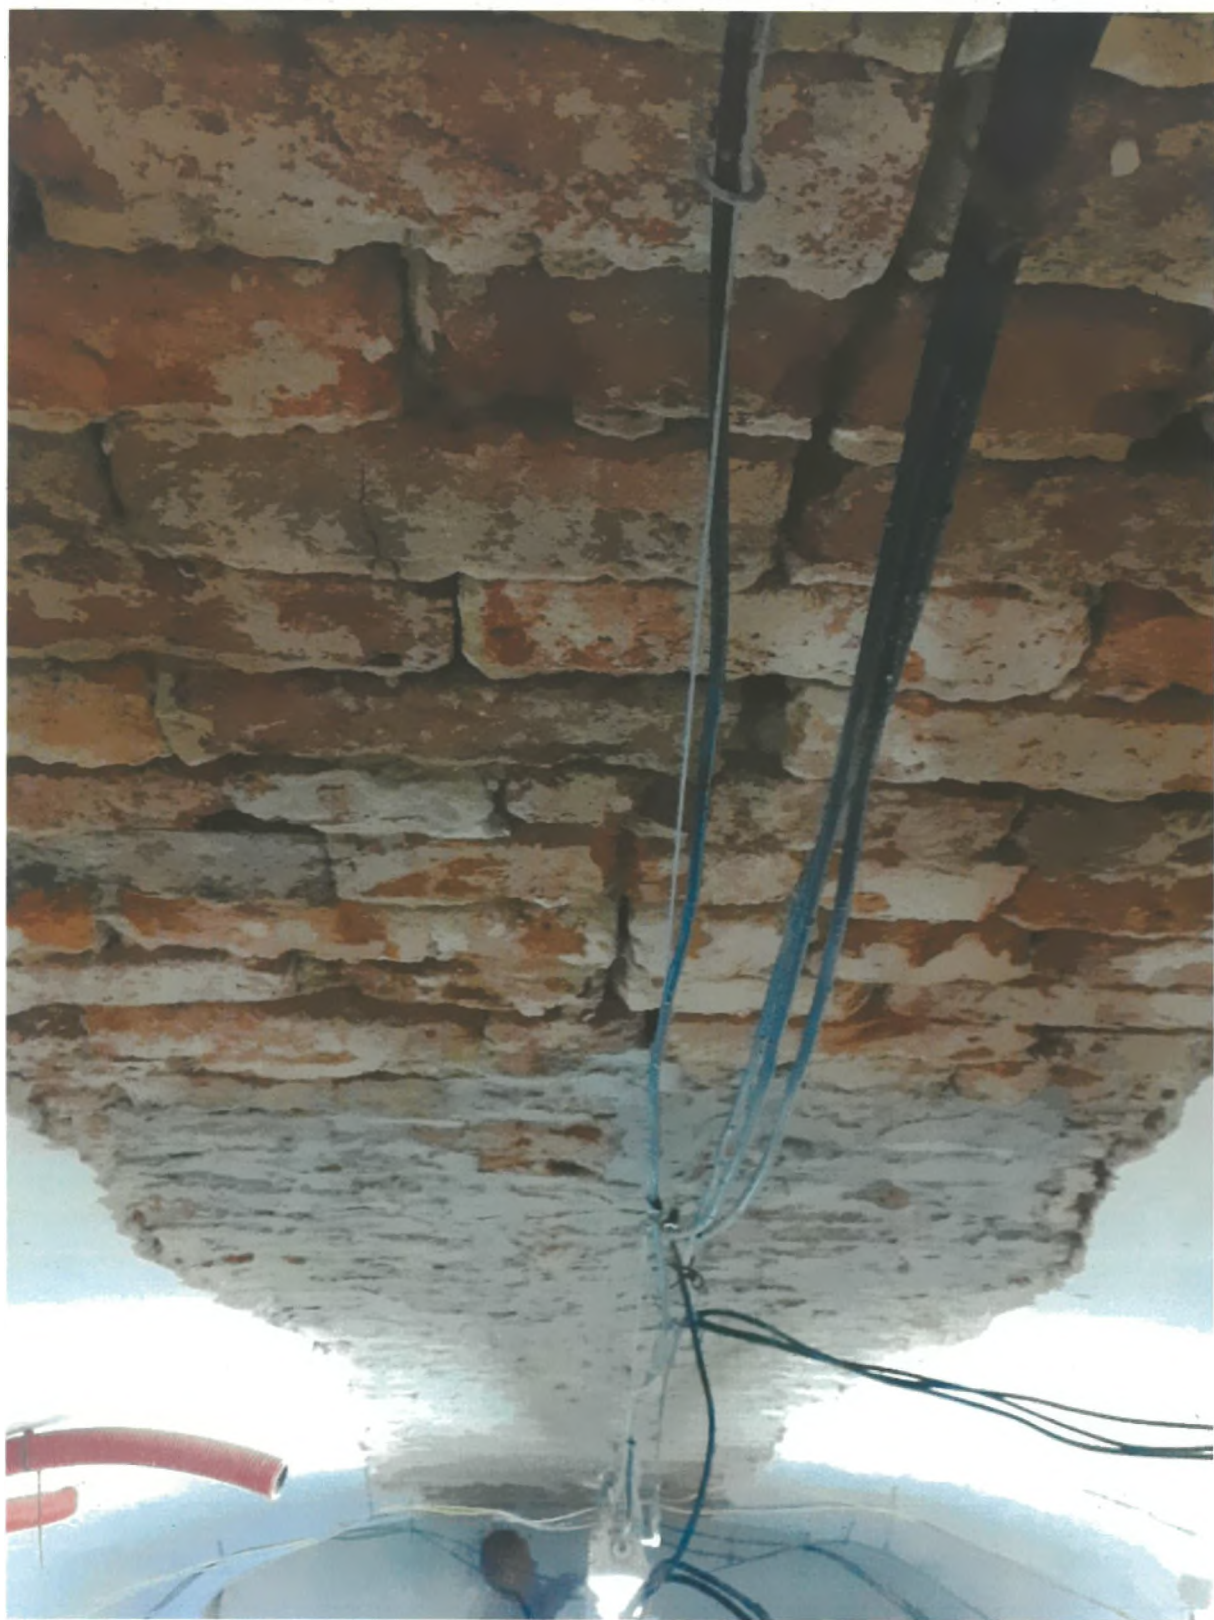
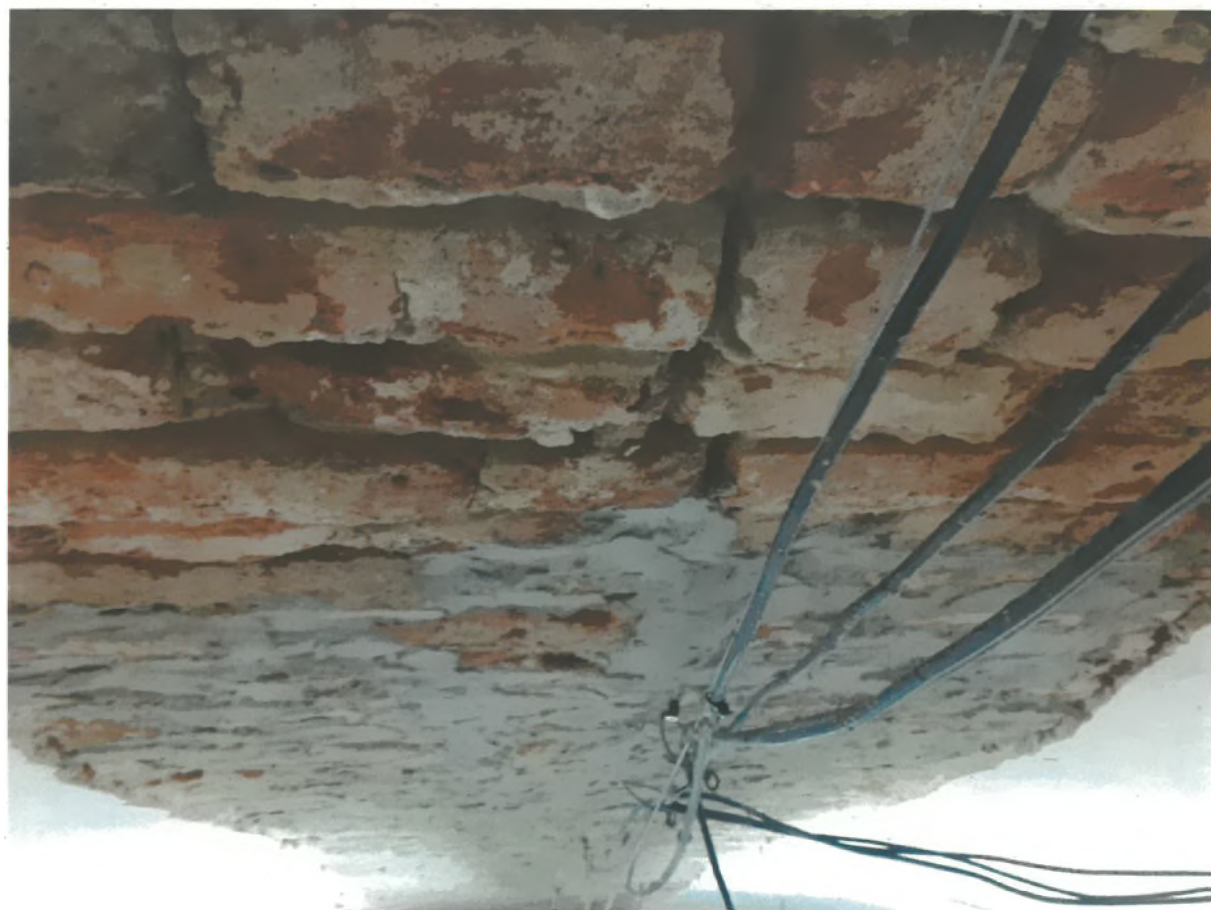
ZL 80 Příloha č.03 - FOTO z realizace

Provedlo se oklepání omítky kleneb (v základní ceně SoD), po čemž se zjistilo cca ve vrcholu klenby statické narušení (prasklina).

Dle konzultace s AD v rámci KDP byly práce na prasklé klenbě strop 2np/podlaha 3np prováděny dle předaných podkladů od AD. Prasklá klenba nad č.m 2.08 byla opravena, následně bylo provedeno podepření.

Dle návrhu opravy se vysekaly spáry do hloubky 20mm mezi cihlami klenby.

Tyto spáry byly zasanovány sanační maltou Weberbat, konzultováno s AD.

Následně se prováděly stahovací ocelová táhla klenby.

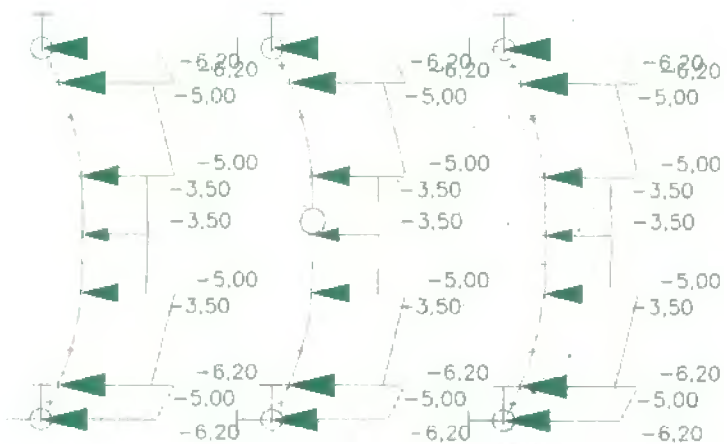
### 3. stálé zatížení

CS1 - zdivo v patě klenby  
výška průřezu 300 mm  
šířka průřezu 1000 mm

CS2 - zdivo ve vzepětí klenby  
výška průřezu 150 mm  
šířka průřezu 1000 mm

CS3 - zdivo oslabené trhlinami  
výška průřezu 100 mm  
šířka průřezu 1000 mm

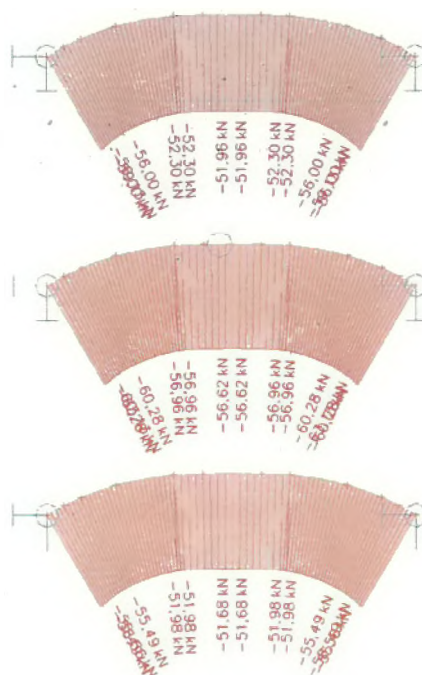
## 5. 1D vnitřní síly; N

Hodnoty: N

Lineární výpočet

Kombinace: C01

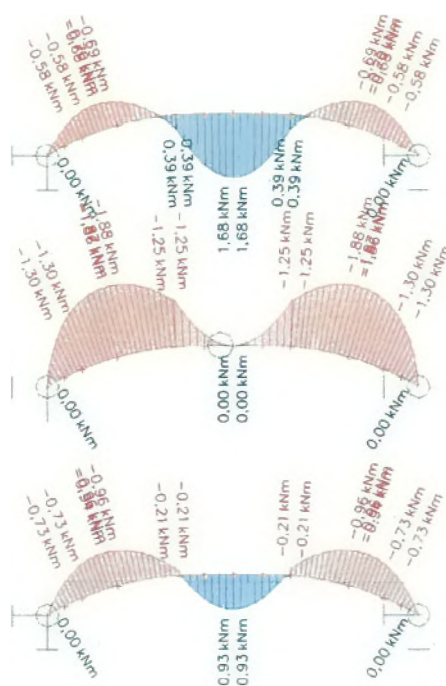
## 6. 1D vnitřní síly; M<sub>y</sub>

Hodnoty: M<sub>y</sub>

Lineární výpočet

Kombinace: C01

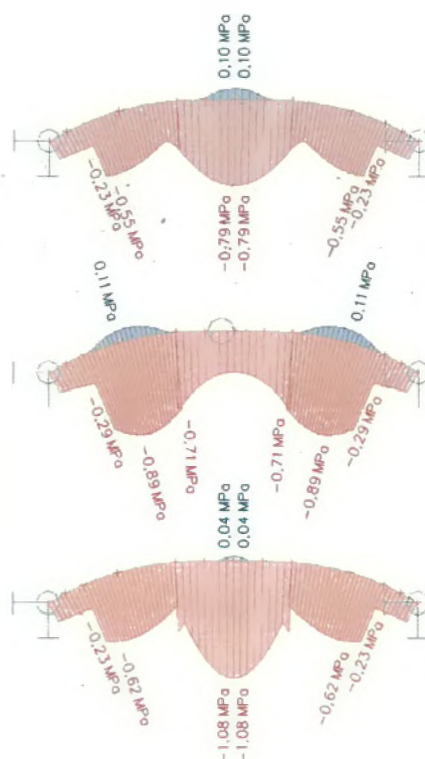
## 7. 1D napětí; $\sigma_x$

Hodnoty:  $\sigma_x$

Lineární výpočet

Kombinace: CO1

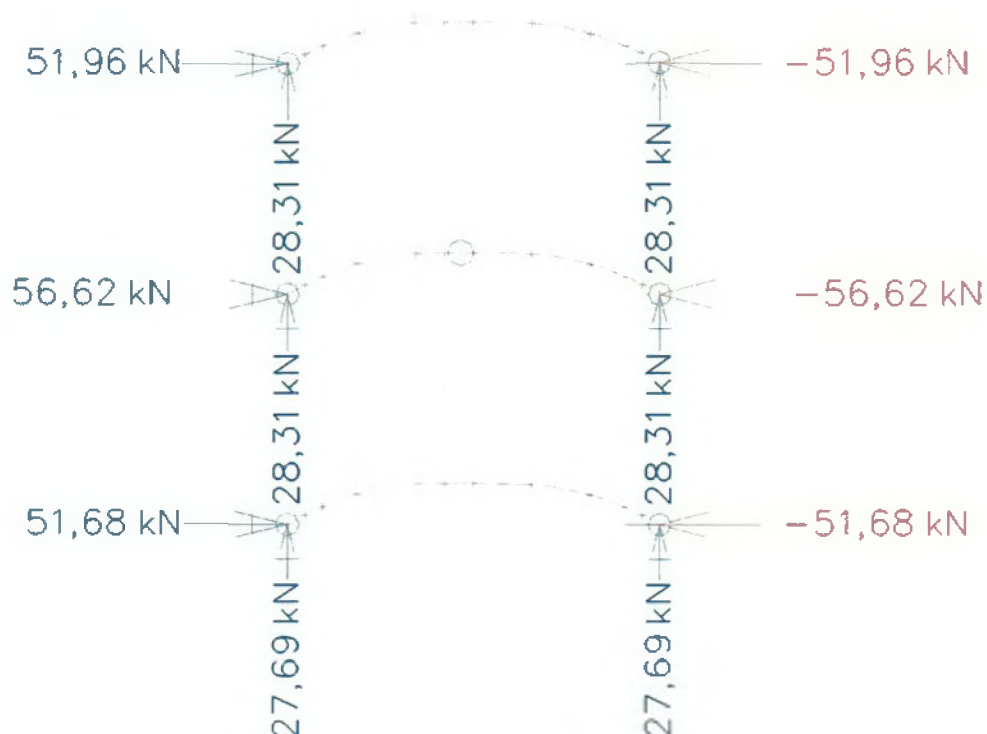
## 8. Reakce; $R_x$ ; $R_z$

Hodnoty:  $R_x$ ,  $R_z$

Lineární výpočet

Kombinace: CO1
